Projekt:  
**110-kV-Leitung Höllriegelskreuth – Hohenbrunn,  
Ltg. Nr. J91**  
FNN-Sanierungsprogramm,  
80°-Ertüchtigung und LWL Verlegung

Anlage 04-2-1\_A

**Landschaftspflegerische Begleitplanung**  
(LBP)

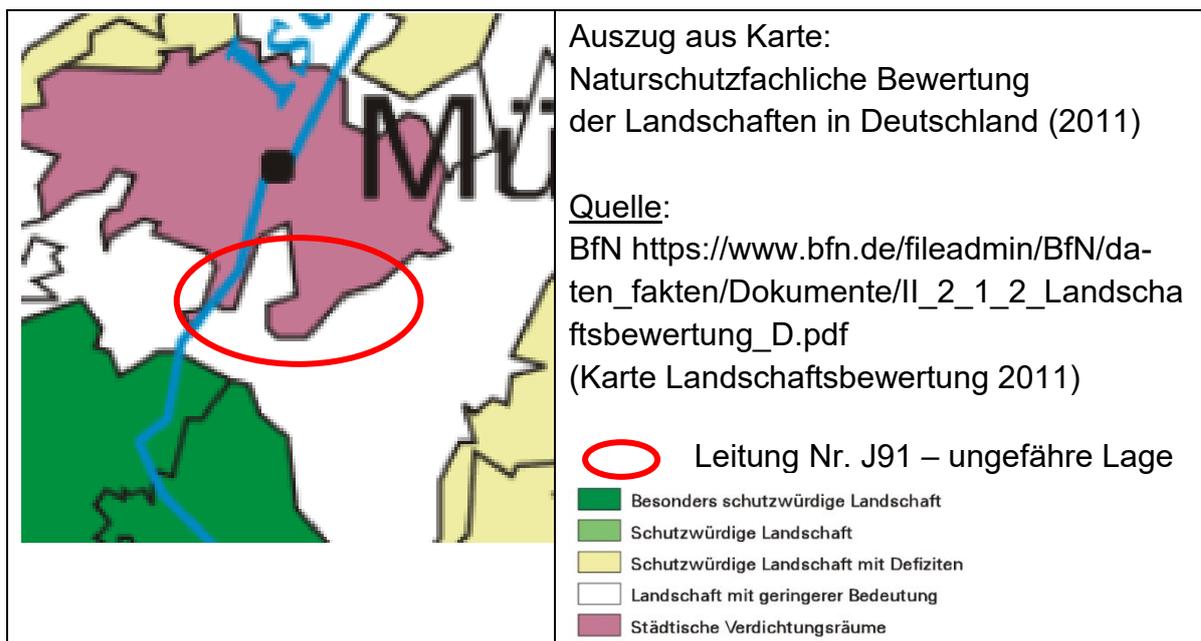
Das Bundesamt für Naturschutz (BfN) teilt Landschaften in Deutschland nach ihrer Schutzwürdigkeit ein. Die Landschaft im Planungsumgriff der Leitungstrassen wird gemäß der entsprechenden Karte – siehe nachfolgenden Kartenausschnitt und Legende – zu Teilen als Landschaft mit geringerer Bedeutung, d.h. Landschaften, die hinsichtlich des Schutzgebietsanteils unterhalb des Bundesdurchschnitts liegen und einen unterdurchschnittlichen Anteil an unzerschnittenen Räumen aufweisen und zu Teilen als städtischer Verdichtungsraum eingestuft. Die Bewertung des BfN bezieht sich hierbei auf die Betrachtung der gesamten Bundesrepublik.
